informerer

No 4 - 2013

Keramiske fliser reduserer reparasjonsomfanget i fuktskadde kjellere.

Eksempler på skader og om valg av vannrobuste løsninger.

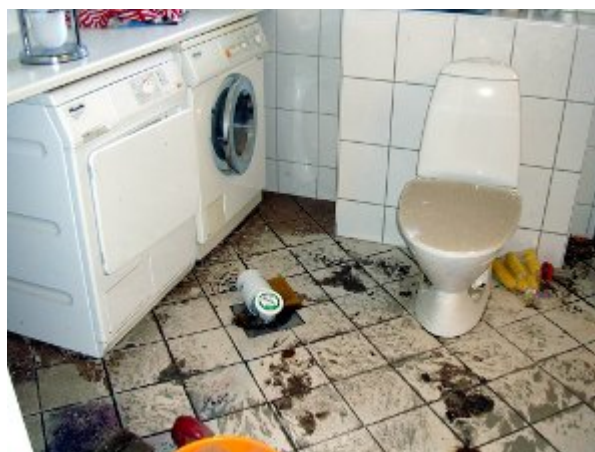
Figur 1: Kledning av kjellere og underetasjer med plater og fliser gir robuste vegger om oversvømmelser skulle opptre. (Foto: IF)
